Die Wasserpost

Nr.13: November 2003

Kein Tropfen im Bizzenbach...

Von Wolf Dieter Hermann, NABU Gruppe Wehrheim

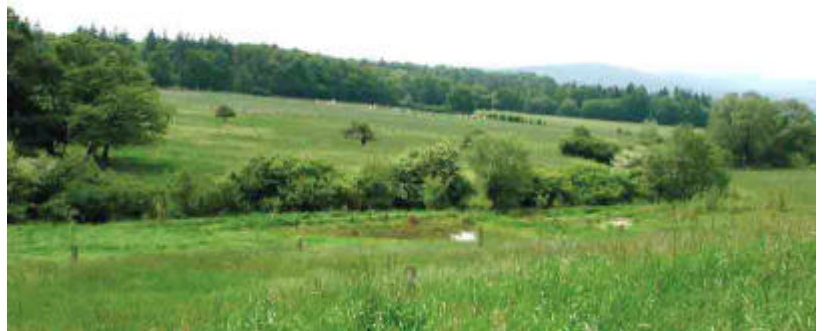
Abb. 1 Hier durchfließt der Bizzenbach unser Schutzgebiet "Binsenwiesen". Auf diesem Gebiet sind drei Tümpel angelegt.

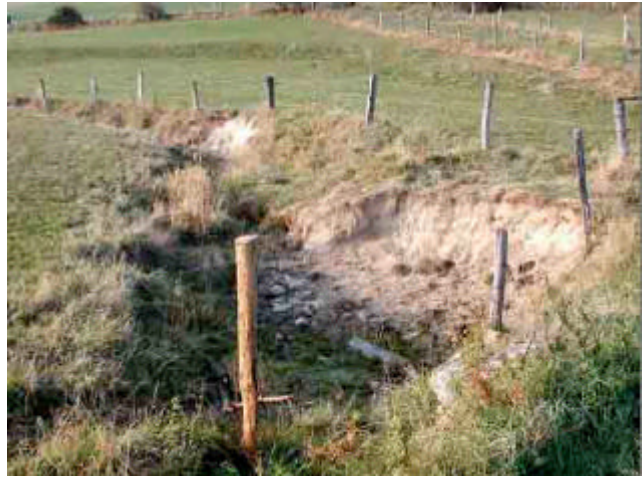
Abb. 2: Ein gewohntes Bild in heißen und trockenen Sommermonaten: Der Bizzenbach ist streckenweise ausgetrocknet.

Die Gründe für das regelmäßige Austrocknen im Sommer sind vielschichtig. Zu nennen sind:

- Das Quellgebiet Munitionslager
Die dort befindlichen Straßen und Wege (auch Gebäude) lassen Niederschläge schnell abfließen, es ist kaum natürliche Versickerung möglich
- Die zahlreichen landwirtschaftlichen Drainagen
bewirken ein schnelles Abtrocknen der Wiesen im Frühsommer. Die Speicherkapazität der Flächen ist reduziert
- Zahlreiche Flachbrunnen
einer früheren Trinkwassergewinnung der Gemeinde sind noch immer in Betrieb. Das Wasser genügt zwar nicht den Trinkwasserrichtlinien, wird aber für Schwimmbad, Friedhofsbewässerung und Landwirtschaft (kostenlos!) gefördert.

- Die Begradigung und die Verfüllung von Feuchtstellen
also die gesamte Melioration, die bis vor die Jahrhundertwende zurück reicht.

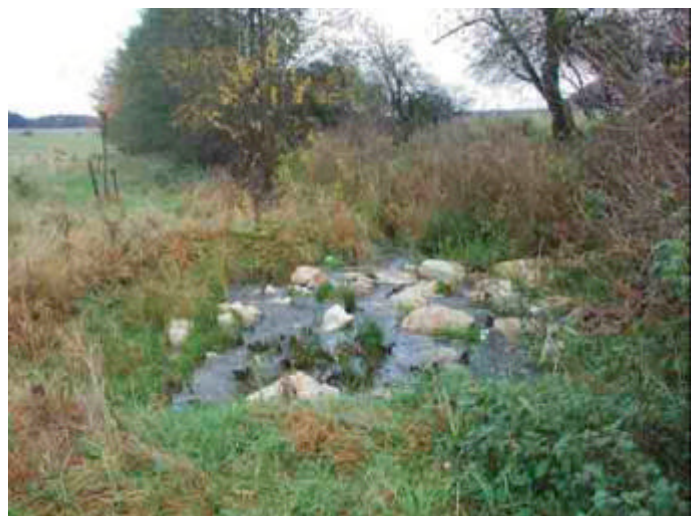
Abb 3: Eine Renaturierungsmaßnahme durch den NABU Wehrheim: Eine „Geröllrampe“ zur Verminderung der Fließgeschwindigkeit

- das Gelände genau untersucht und frühere Feuchtstellen wieder aktiviert (als Pufferspeicher ausgehoben),
- Wiesenflächen entlang des Baches gekauft oder gepachtet, auf denen dann Flutmulden, Tümpel und Teiche entstanden,
- den Bach auf eigenen Flächen aus „seinem“ begradigten Bett geholt und ihm Raum für seine Eigendynamik gegeben,
- sämtliche Drainagen auf den eigenen Flächen wirkungslos gemacht,
- entlang des Baches standortgerechte Gehölze gepflanzt.
